Kühlwasserverlust (NG) - Rohrstutzen Symptom

Rohrstutzen Heizungskühler an Motorblock - NG

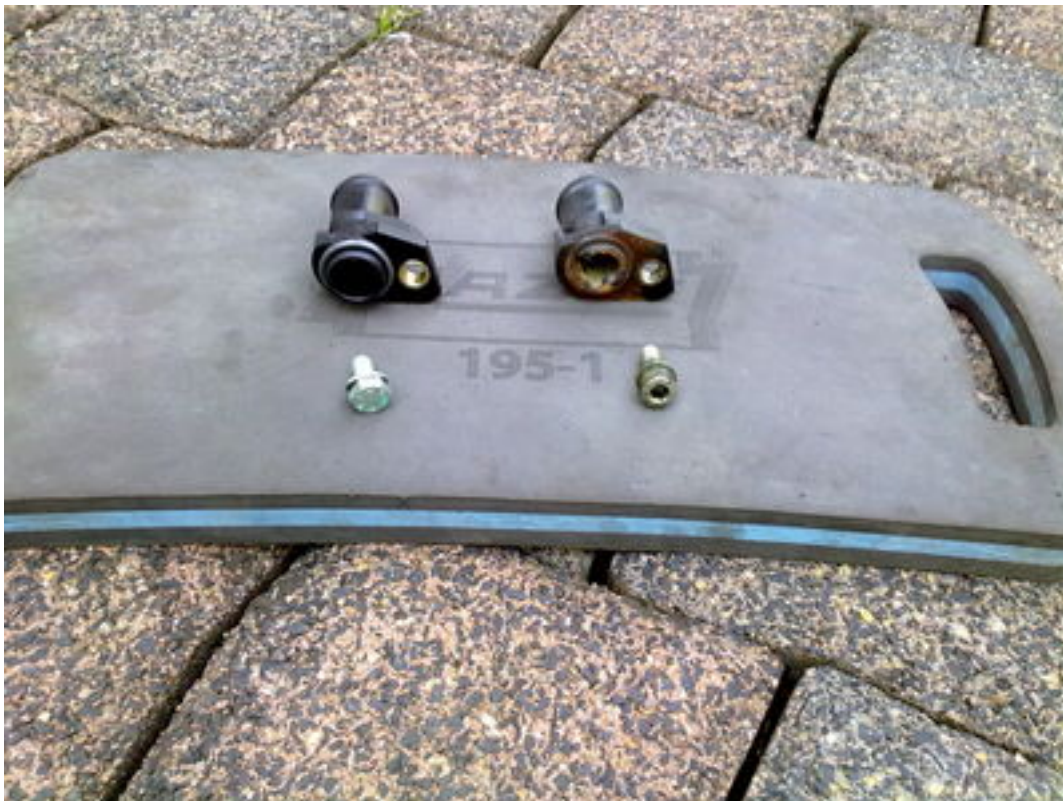
Neu --Alt--- alte 6 Schraube wieder verwendet - ist länger

Ergebnis: **Rohrstutzen abgebrochen.**

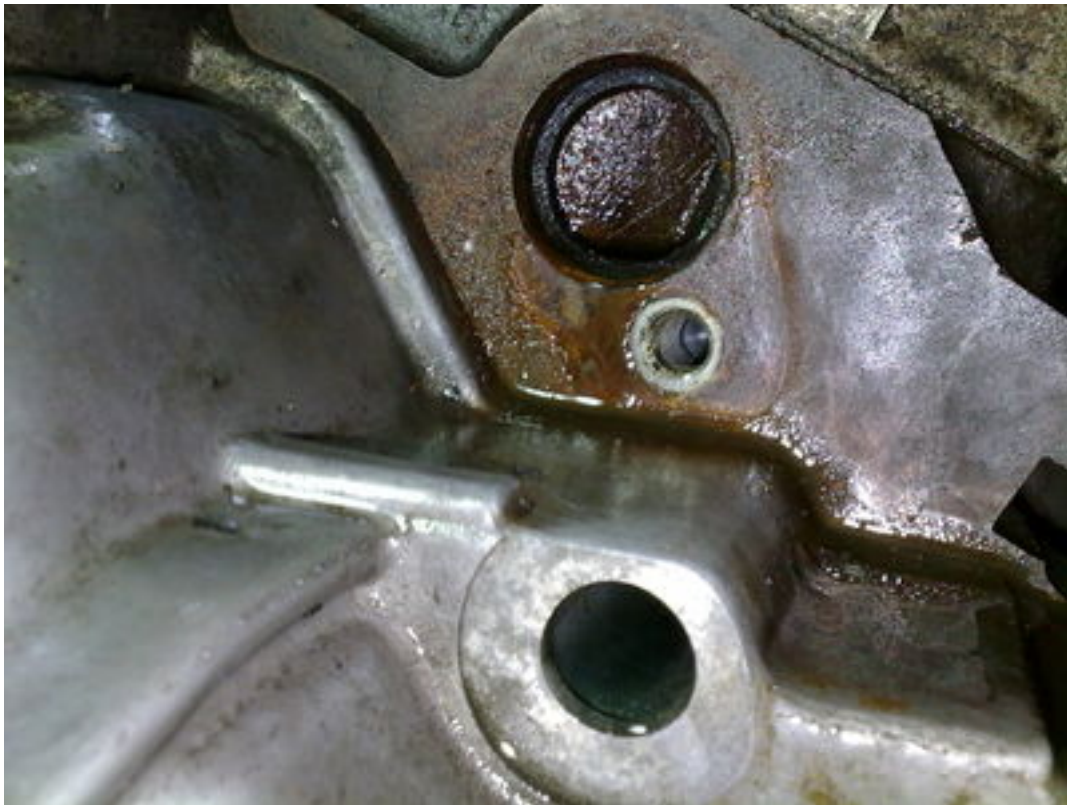
Rohrstutzenflansch gesäubert

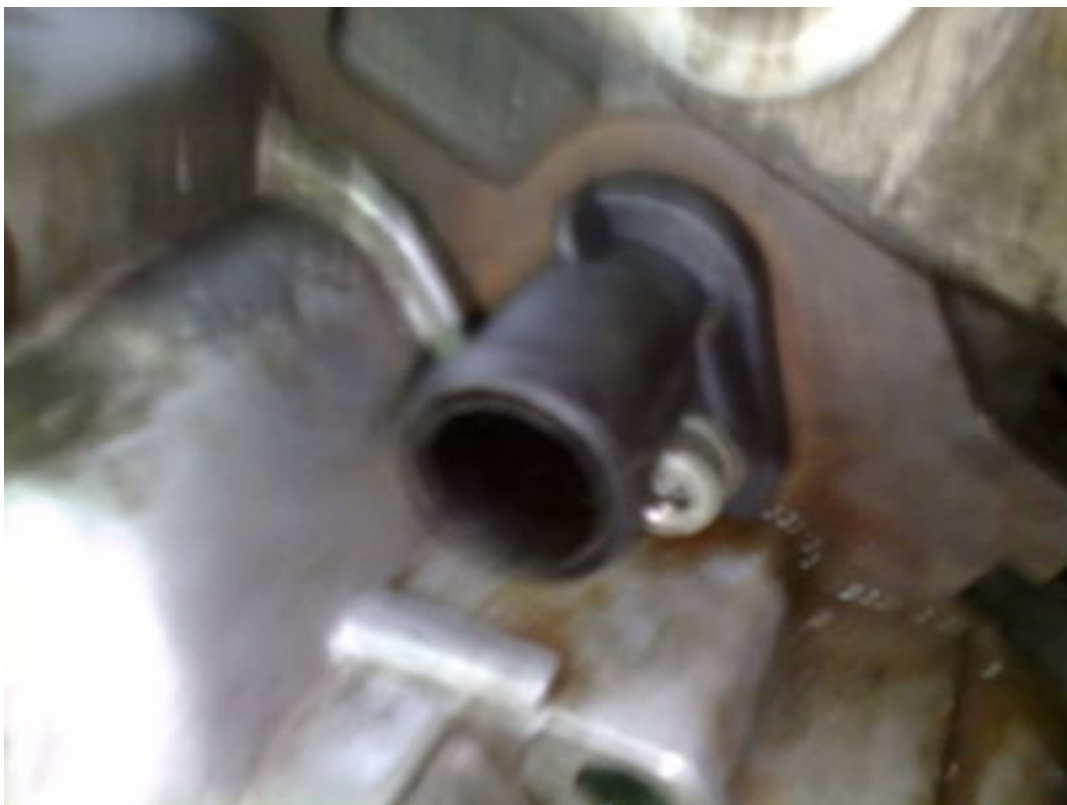
Fertig montiert
