**Das "NG-Problem"/5-Zylinder - Problembeschreibung & Abhilfe**

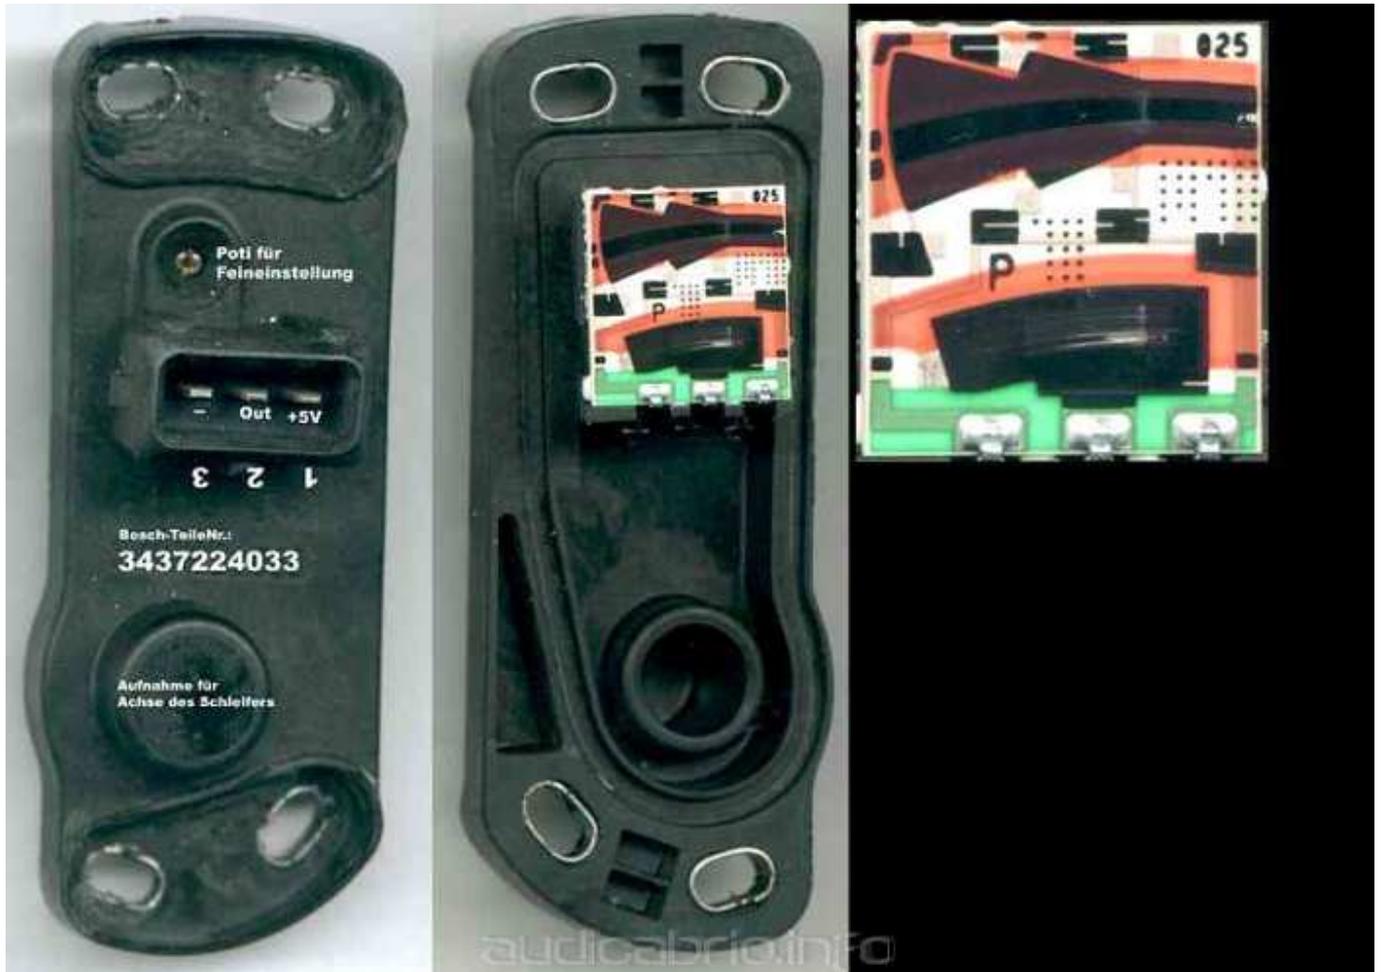
Das ist jedoch kein NG-Problem, sondern vielmehr ein Problem mit der KE-Jetronic. Diese besitzt ein sogenanntes Stauscheibenpoti (ein Bosch-Teil), welches normalem Verschleiß unterliegt. Das Stauscheibenpoti überträgt seine (Spannungs-)Werte an das Steuergerät. Das Stauscheibenpoti arbeitet mechanisch und die Schleifbahnen nutzen mit der Zeit ganz einfach ab. Dadurch kommt es zu falschen Meßwerten und das Steuergerät sorgt letztendlich dann für den schlechten Motorlauf.

Man kann sehr gut sehen, daß der Schleifer schon einiges von der Beschichtung (ca. 100 Ohm scheint diese in der Dicke zu haben) abgetragen hat und daher liefert das Poti falsche Werte, was zu o.g. Problemen führt.

Bosch hat über die Sparte Automotive-Tradition Ersatz am Start: **Teilesatz Steckergehäuse (Potentiometer) KE-Jetronic**

Die alte Teilenummer 3 437 224 033 wird ersetzt durch **F 026 T03 024**

Lieferung als montagefertiger Teilesatz inklusive O-Ringen und Befestigungsschrauben; zu beziehen über jeden Bosch Service
